## BOUWTECHNORAPPORT

Tussenwoning  
Op de Wis 13  
5856 AL Wellerlooi

Adviesnummer: 9850

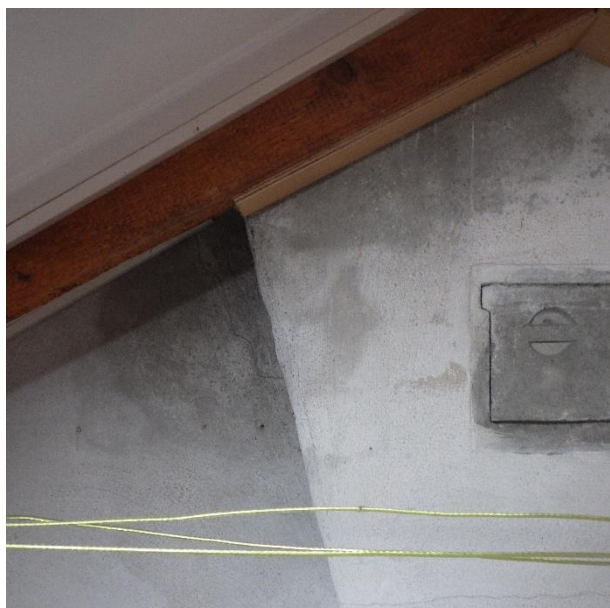
| 1 | | Hellend dak binnen | | | | |
|---|---|---|---|---|---|---|
| 4 | Rookkanaal uitw. | 3 | Steenachtig | Zichtbare opgedroogde lekkagesporen / doorslag.<br>Niets geraamd. | 0,00 | 0,00 |

Foto 01: Onderzijde hellende dak; Bij beide schoorstenen zijn aftekeningen van opgedroogd vocht zichtbaar.

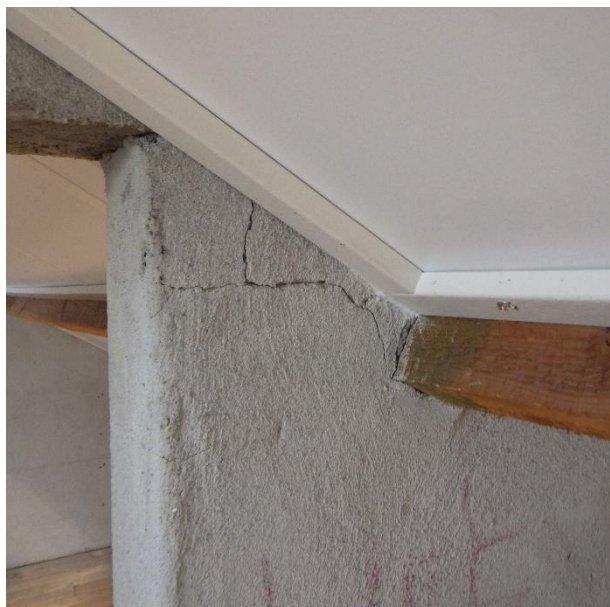
| 2 | | Zolder | | | | |
|---|---|---|---|---|---|---|
| 2 | Wanden | 3 | Steenachtig | Scheurvorming / oneffen (b.g.h.). Niets geraamd. | 0,00 | 0,00 |

Foto 02: Zolderverdieping; De onderzijde van het dak is voorzien van een isolatiebeplating. Plaatselijk zijn enkele lichte scheuren zichtbaar in het metselwerk.

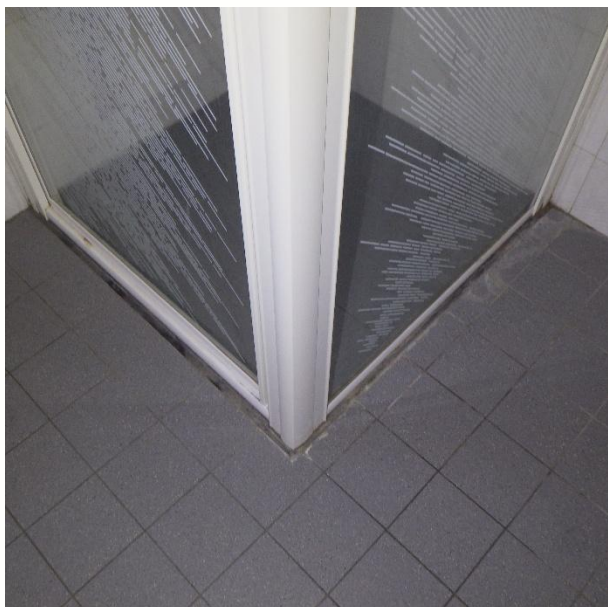
Foto 03: Badkamer; De douchedeur vertoont verwerking door vocht. De douchekraan is incompleet.

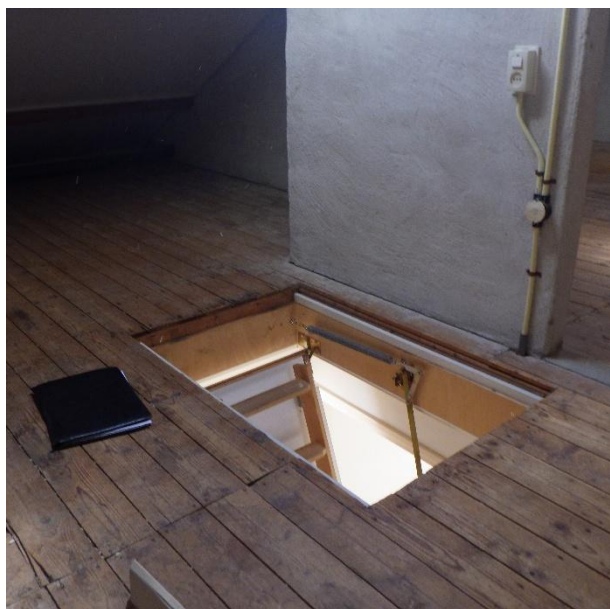
| 8 | | Trappen | | | | |
|---|---|---|---|---|---|---|
| 5 | Naar zolder | 5 | Vlizotrap | Traphek op zolder ontbreekt. In verband met de aanwezigheid van de c.v. ketel en PV systeem aanbrengen. | 1.000,00 | 0,00 |

Foto 04: Zolder; Er is geen traphek aanwezig rondom de vloeropening.

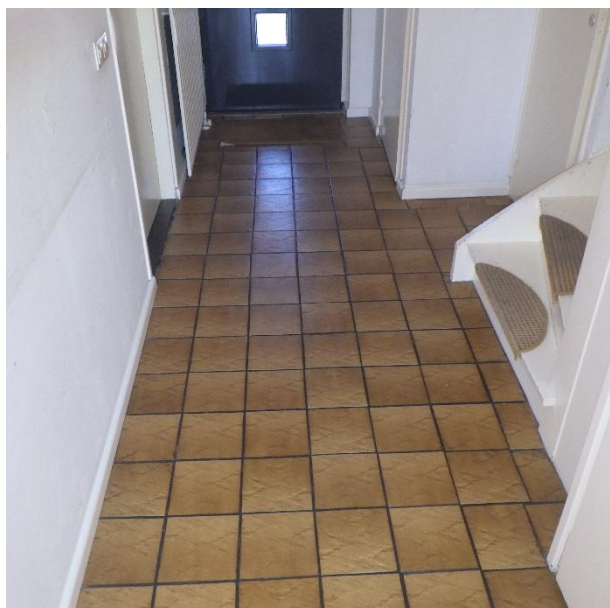
Foto 05: Hal; Het vloertegelwerk is onregelmatig aangebracht en klinkt plaatselijk hol.

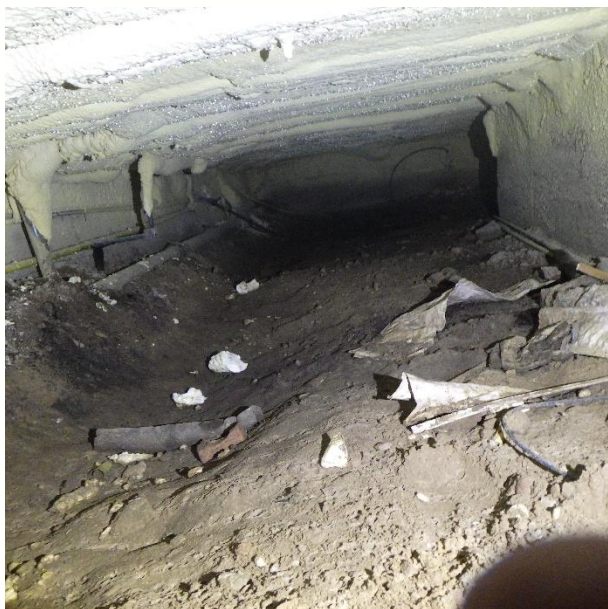
Foto 06: Kruipruimte; Tijdens de inspectie waren er condensdruppels aanwezig onder de vloerconstructie.

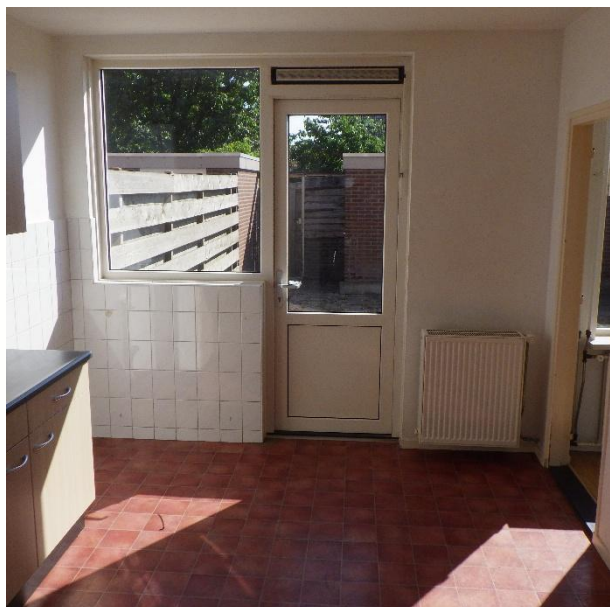
Foto 07: Keuken; Er was een vinyl aanwezig. De binnendeur ontbreekt.

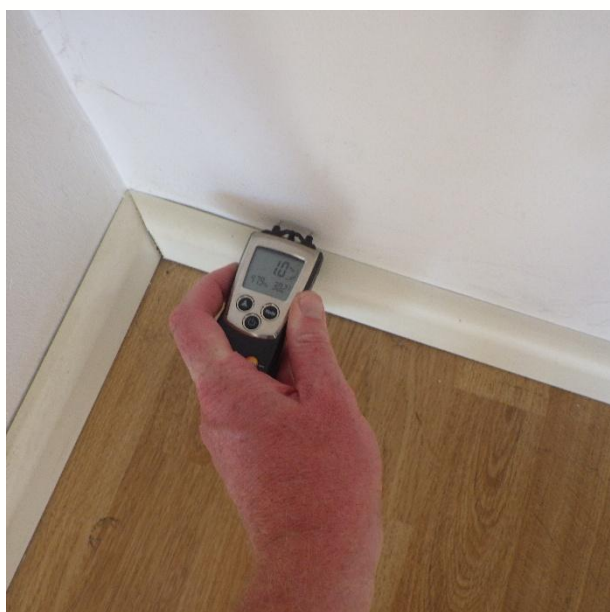
Foto 08: Woonkamer; Geen noemenswaardige verhoogde percentages vocht geconstateerd.

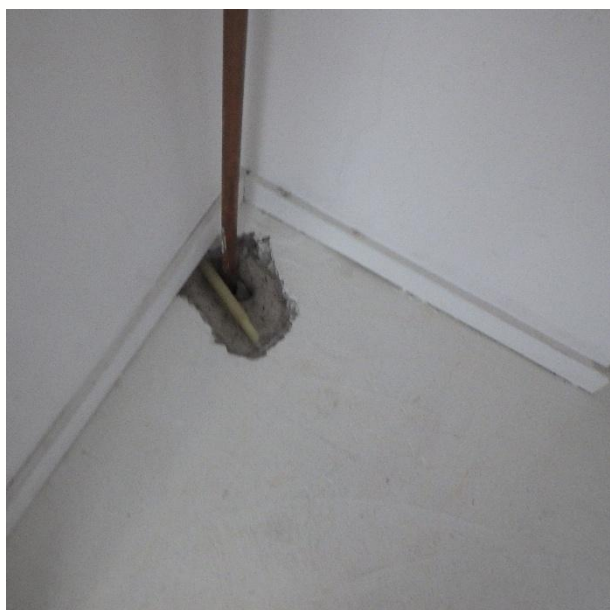
Foto 09: Berging 1<sup>e</sup> verdieping; De gasleiding is niet geel gearceerd. Geadviseerd is dit alsnog aan te brengen.

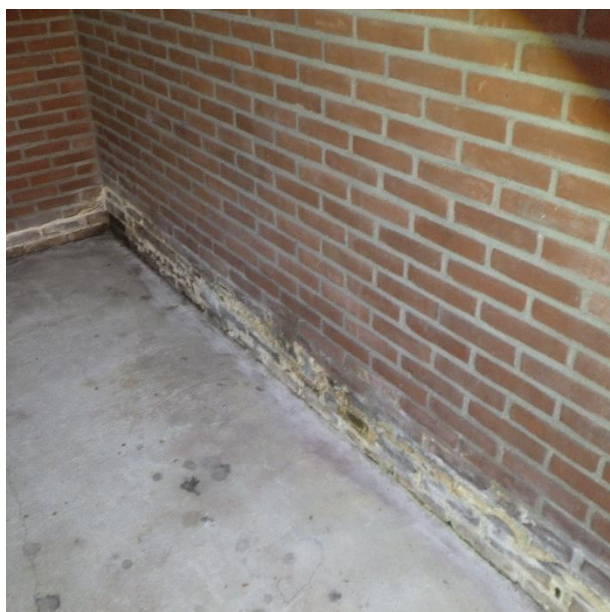
| 26 | Bijgebouw | | | | | |
|---|---|---|---|---|---|---|
| 2 | Gevels | 3 | Metselwerk | Sporen van doortrekkend vocht zichtbaar. Tuin ligt hoger dan de vloer in de berging waardoor het vocht in de muren achterblijft en verwerking/mosgroei veroorzaakt. Niets geraamd. Lichte scheurvorming (b.g.h.) | 0,00 | 0,00 |

Foto 10: Bijgebouw; Doortrekkend vocht.
